ARCHAID

ZAGOSPODAROWANIA PRZESTRZENI PUBLICZNYCH W OBSZARZE ALEI WOJSKA POLSKIEGO W SZCZECINIE - NA ODCINKU OD PLACU ZWYCIĘSTWA DO PLACU SZARYCH SZEREGÓW- OPIS DRZEW ISTNIEJĄCYCH I PROJEKTOWANYCH

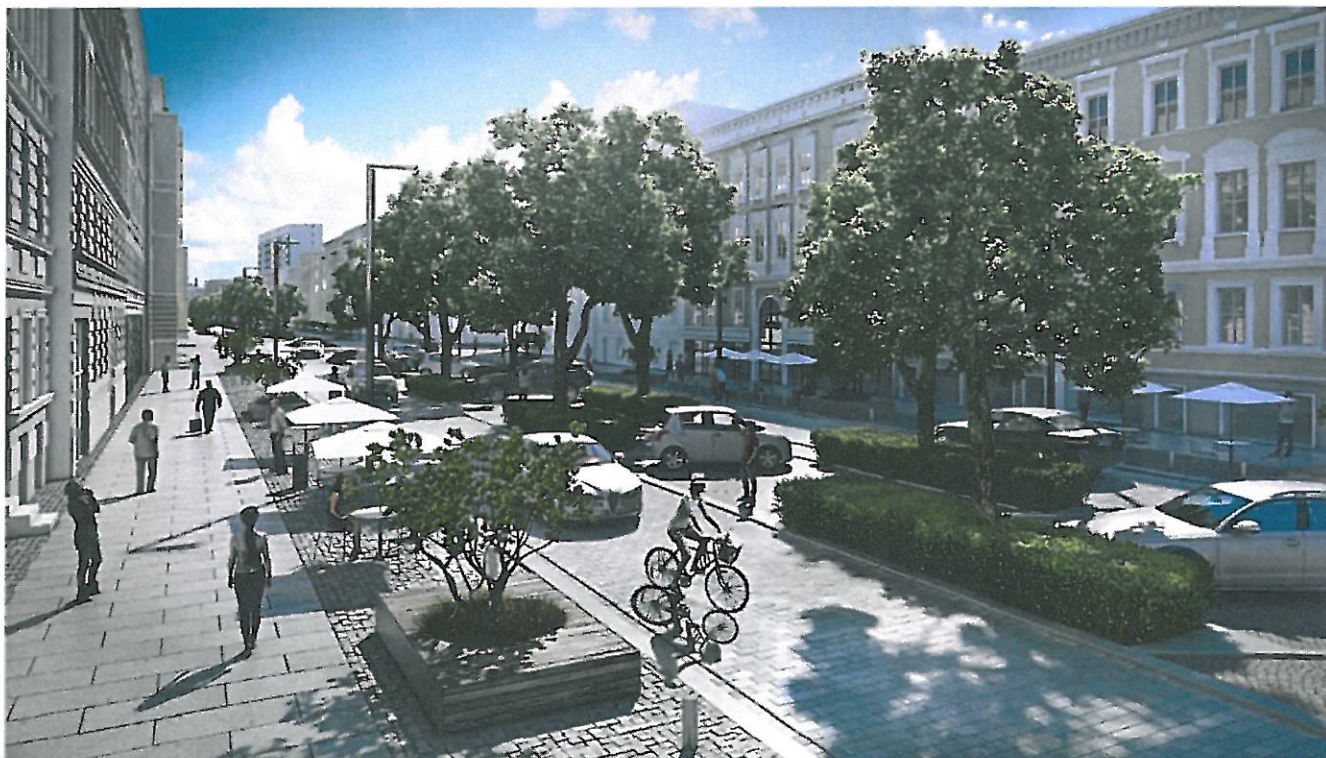
WIZUALIZACJA FRAGMENTU ALEI WOJSKA POLSKIEGO

Nasadenia w pasie pomiędzy jezdniami platanu klonistego odm. Piramidalis. W donicach wzdłuż ciągów pieszych nasadenia magnolii odm. George Henry Kern.

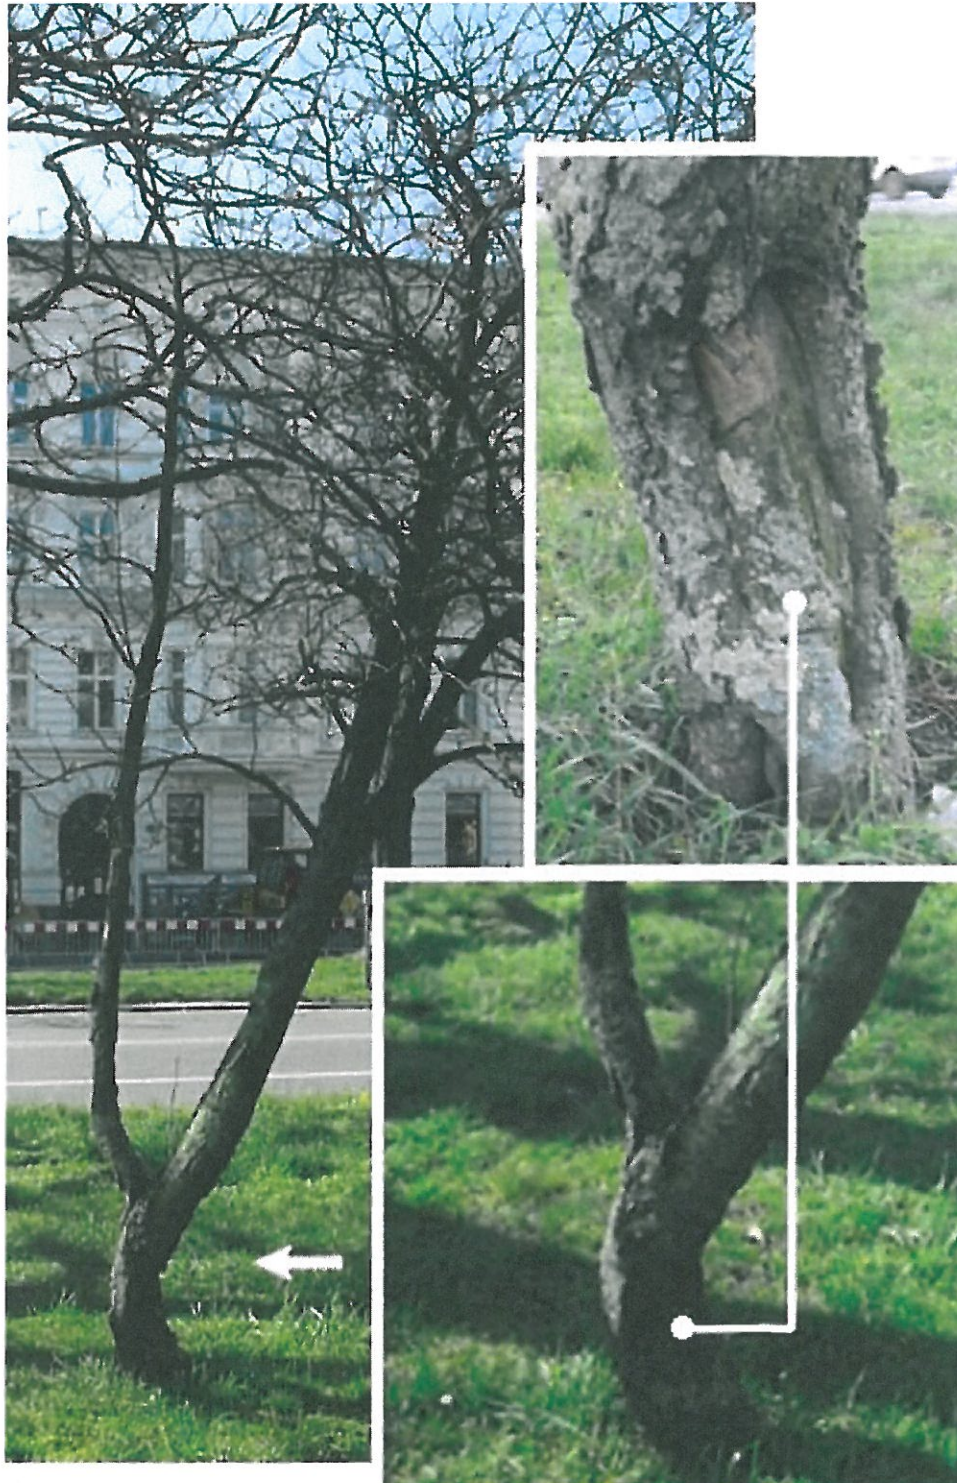
Drzewo nr 2- Jarząb szwedzki *Sorbus intermedia* –

Obwód pnia: 47 cm, 23 cm

Szacowany wiek: 25 lat

Stan zdrowotny: ubytek powierzchniowy pnia

Przyczyna usunięcia: zły stan zdrowotny, , deformacja głównego pnia w przyszłości może doprowadzić do zachwiania statyki drzewa

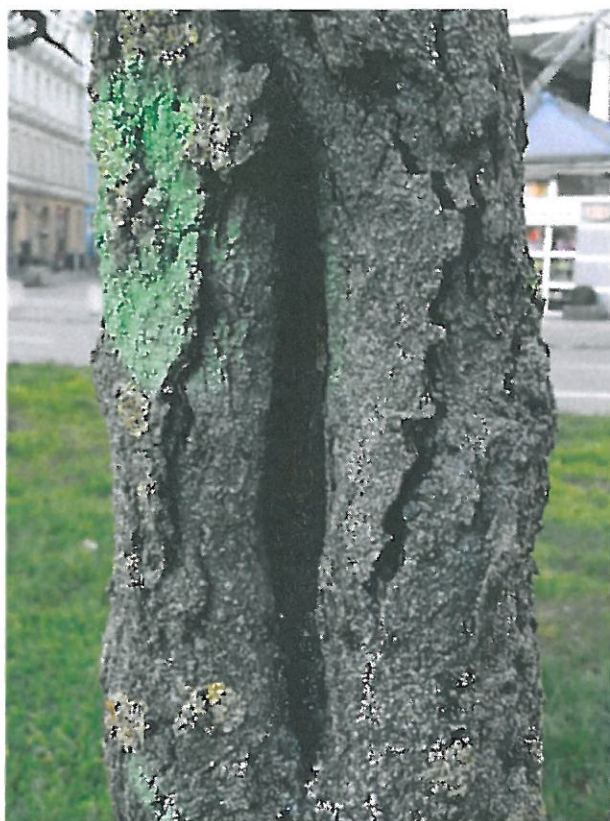
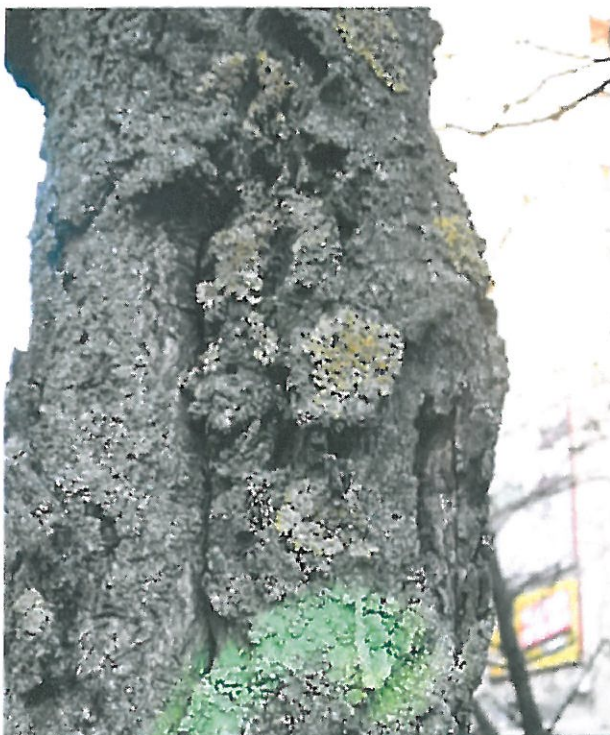
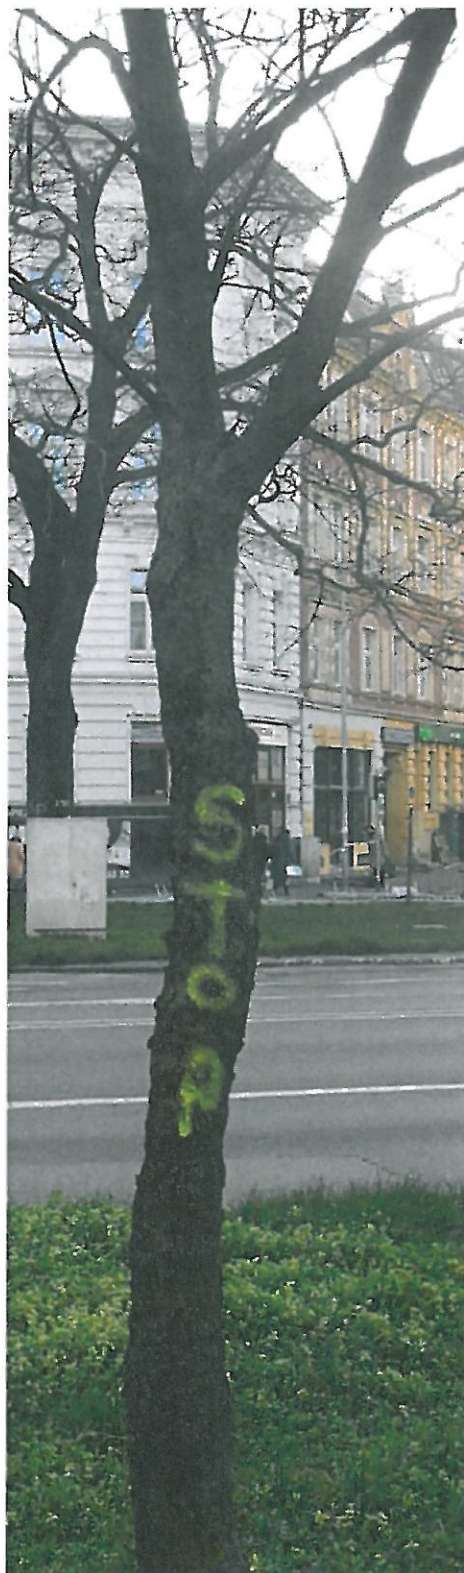
Obwód pnia: 42 cm

Szacowany wiek: 22 lata

Stan zdrowotny: ubytek wgłębny w pniu

Przyczyna usunięcia: zły stan zdrowotny

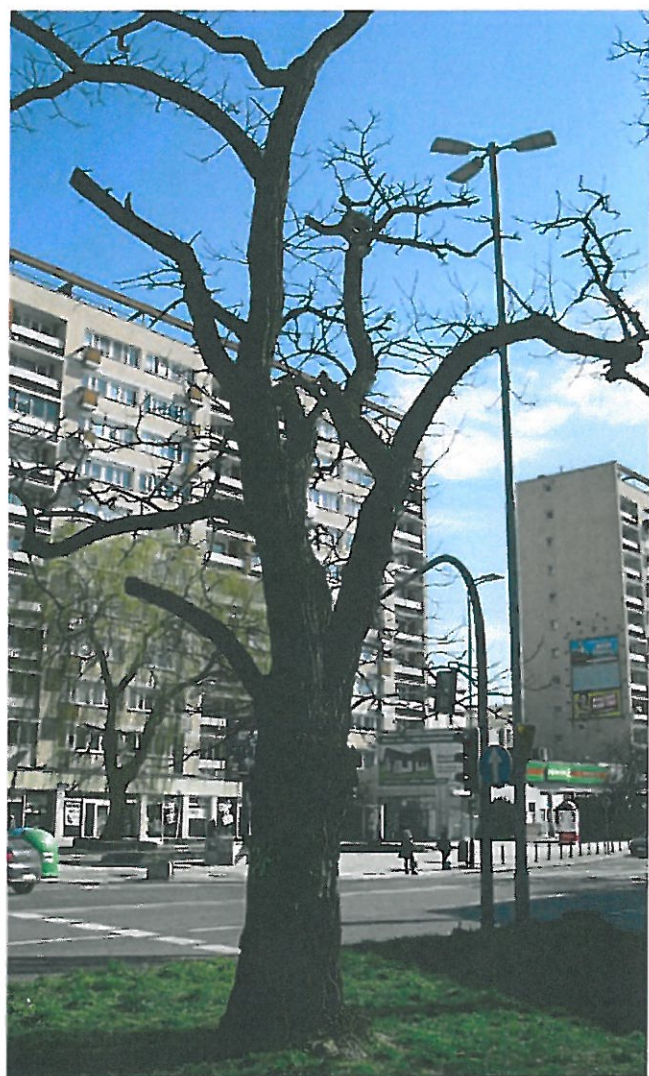
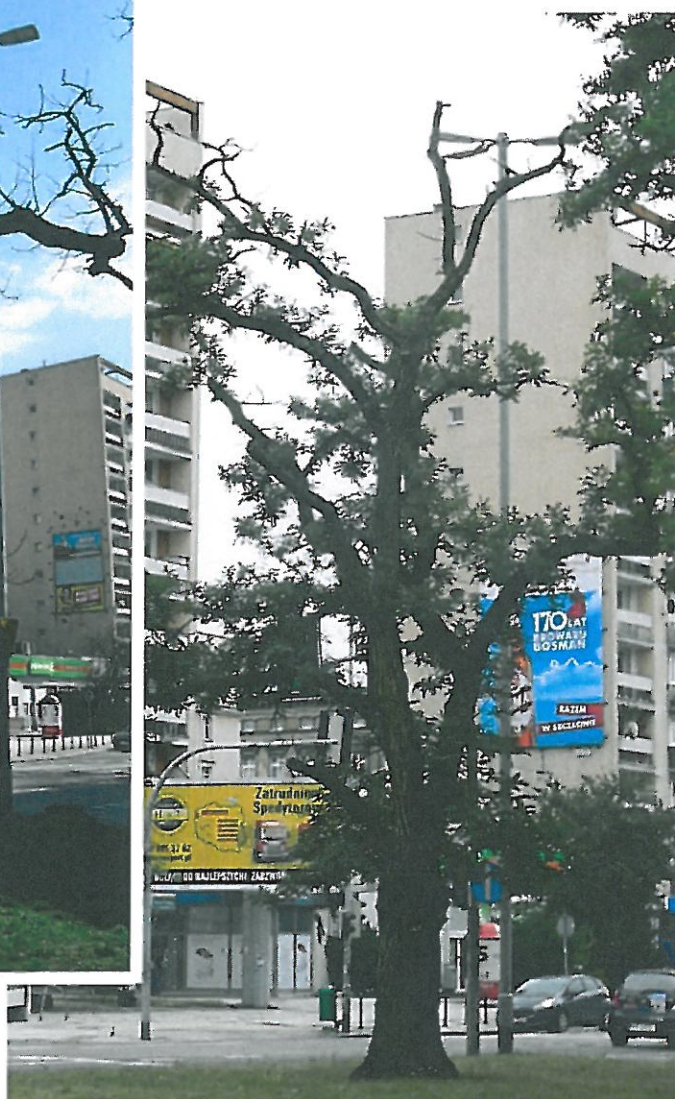
Drzewo nr 8- Robinia biała *Robinia pseudoacacia*–

Obwód pnia: 237 cm

Szacowany wiek: 98 lat

Stan zdrowotny: posusz gałęziowo-konarowy 80% - zamiera, grzyb na pniu

Przyczyna usunięcia: zły stan zdrowotny, kolizja z projektowanym układem drogowym

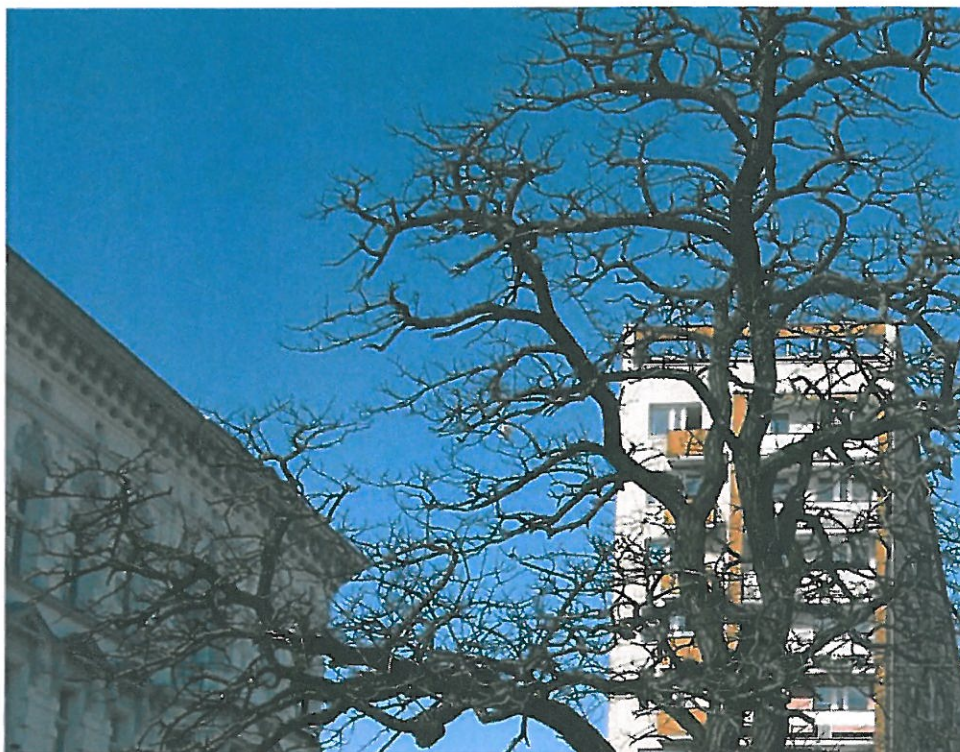
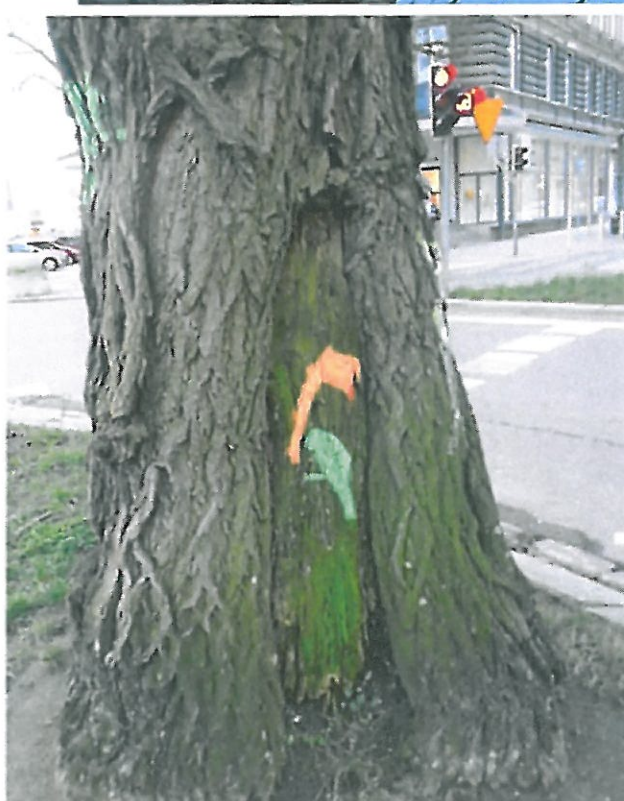
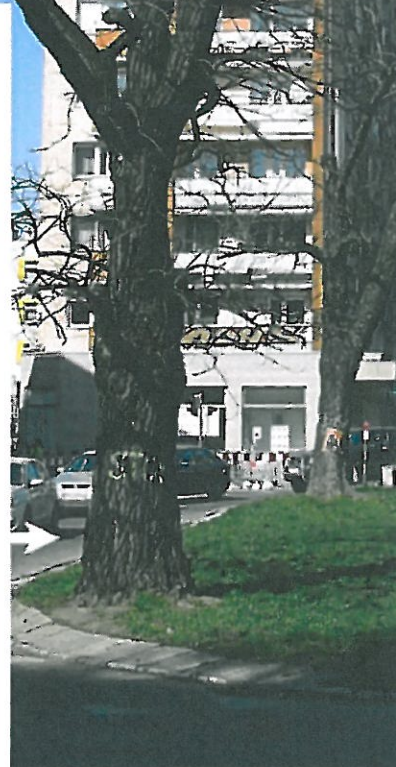
Drzewo nr 9- Robinia biała *Robinia pseudoacacia*–

Obwód pnia: 262 cm

Szacowany wiek: 109 lat

Stan zdrowotny: posusz gałęziowo-konarowy 30%, ubytek wgłębny u podstawy pnia

Przyczyna usunięcia: zły stan zdrowotny, kolizja z projektowanym układem drogowym

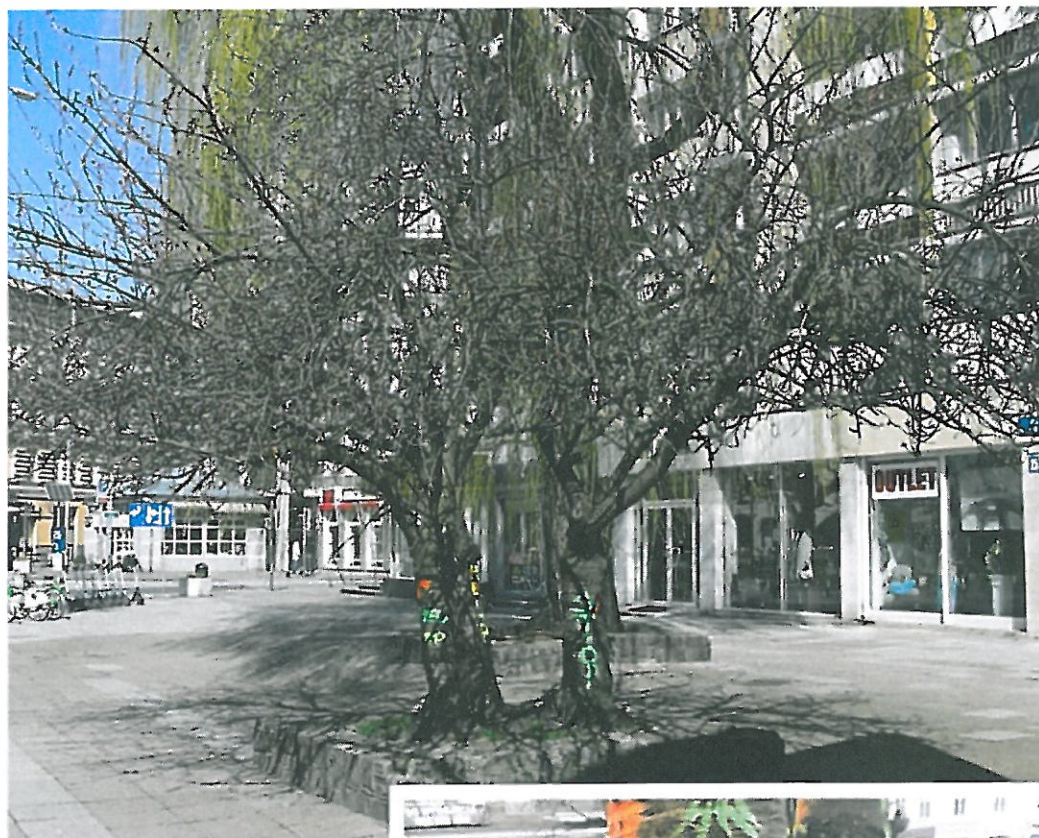
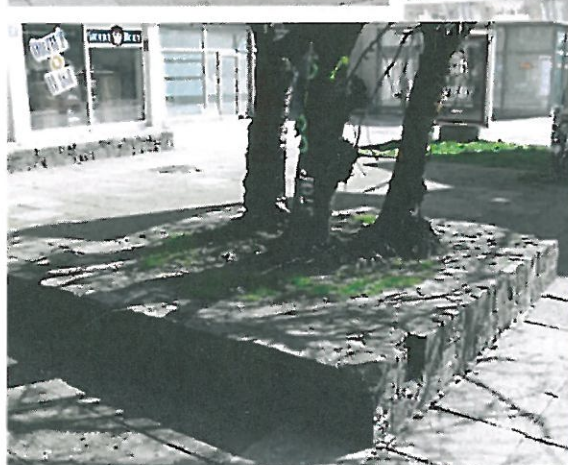
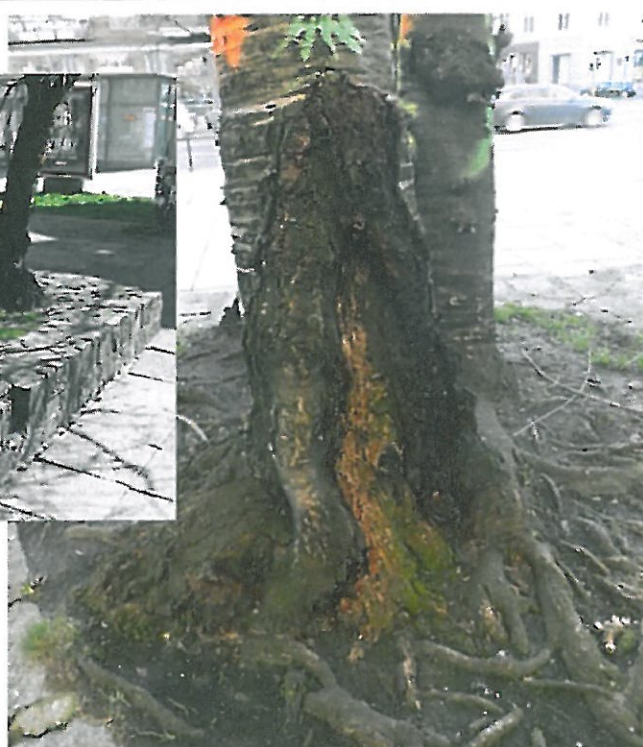
Grupa drzew nr 11,12,13- Wiśnia piłkowana *Prunus serrulata* – PLAC ZGODY

Obwód pnia: 91 cm, 74cm, 71cm

Szacowany wiek: brak danych

Stan zdrowotny: ubytek wgłębny w pniu-próchnica, odkryte korzenie,

Przyczyna usunięcia: zły stan zdrowotny, kolizja z projektowaną wiatą miejską, drzewa wrosnięte w kamienną podmurówkę

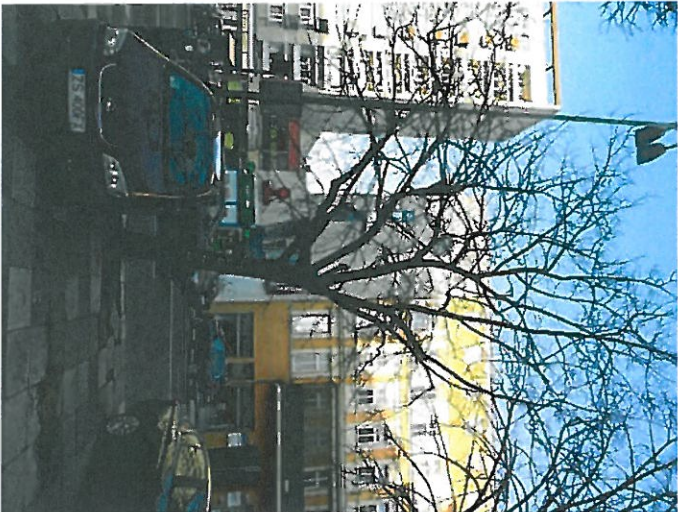
<p>Drzewo nr 29 - lipa drobnolistna <i>Tilia cordata</i> Obwód pnia: 96 cm Szacowany wiek: 39 lat Stan zdrowotny: lekko pochylone Przyczyna usunięcia: bezpieczeństwo na przejściu dla pieszych; kolizja z systemem monitoringu</p>

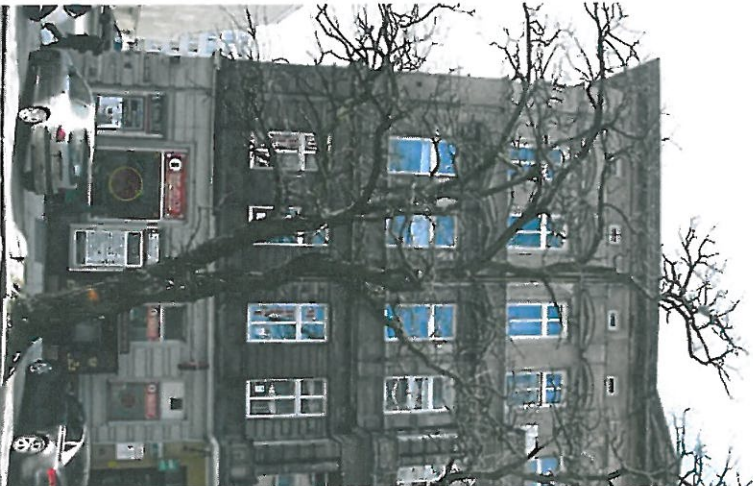
<p>Drzewo nr 30- Robinia biała <i>Robinia pseudacacia</i> Obwód pnia: 200 cm Szacowany wiek: 83 lat Stan zdrowotny: lekko pochylone, ubytek powierzchniowy pnia, posusz gałęziowo-konarowy 40%, grzyb na pniu Przyczyna usunięcia: kolizja z inwestycją</p>

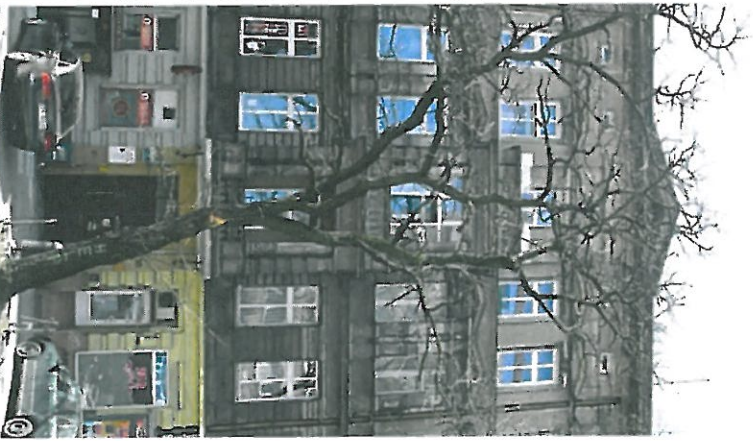
<p>31 - Robinia biała <i>Robinia pseudacacia</i> Obwód pnia: 151 cm Szacowany wiek: 63 lat Stan zdrowotny: lekko pochylone, posusz gałęziowo-konarowy 40%, grzyb na pniu, ubytek powierzchniowy pnia Przyczyna usunięcia: kolizja z inwestycją</p>

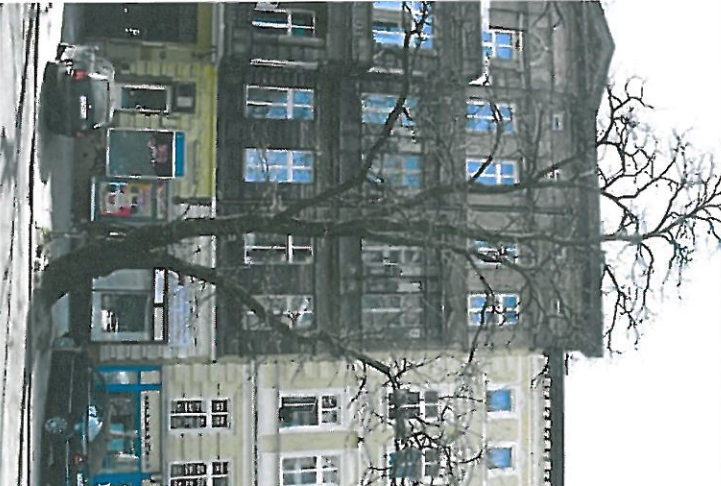
<p>32 - Robinia biała <i>Robinia pseudacacia</i> Obwód pnia: 242 cm Szacowany wiek: 100 lat Stan zdrowotny: posusz gałęziowo-konarowy 10%, ubytek wewnętrzny w pniu, mocno pochylone Przyczyna usunięcia: kolizja z inwestycją</p>

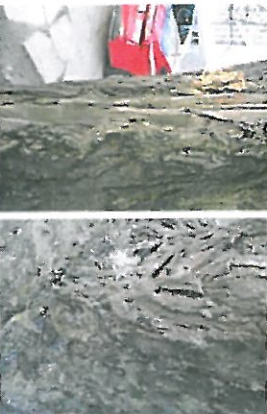
<p>Uszkodzenia pnia, grzyb</p>

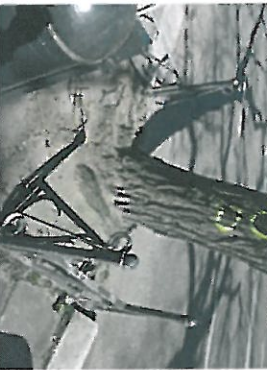
<p>Odkryte korzenie</p>

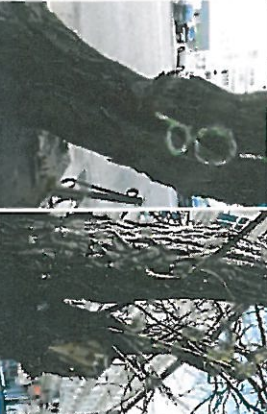
<p>Ubytek w pniu</p>

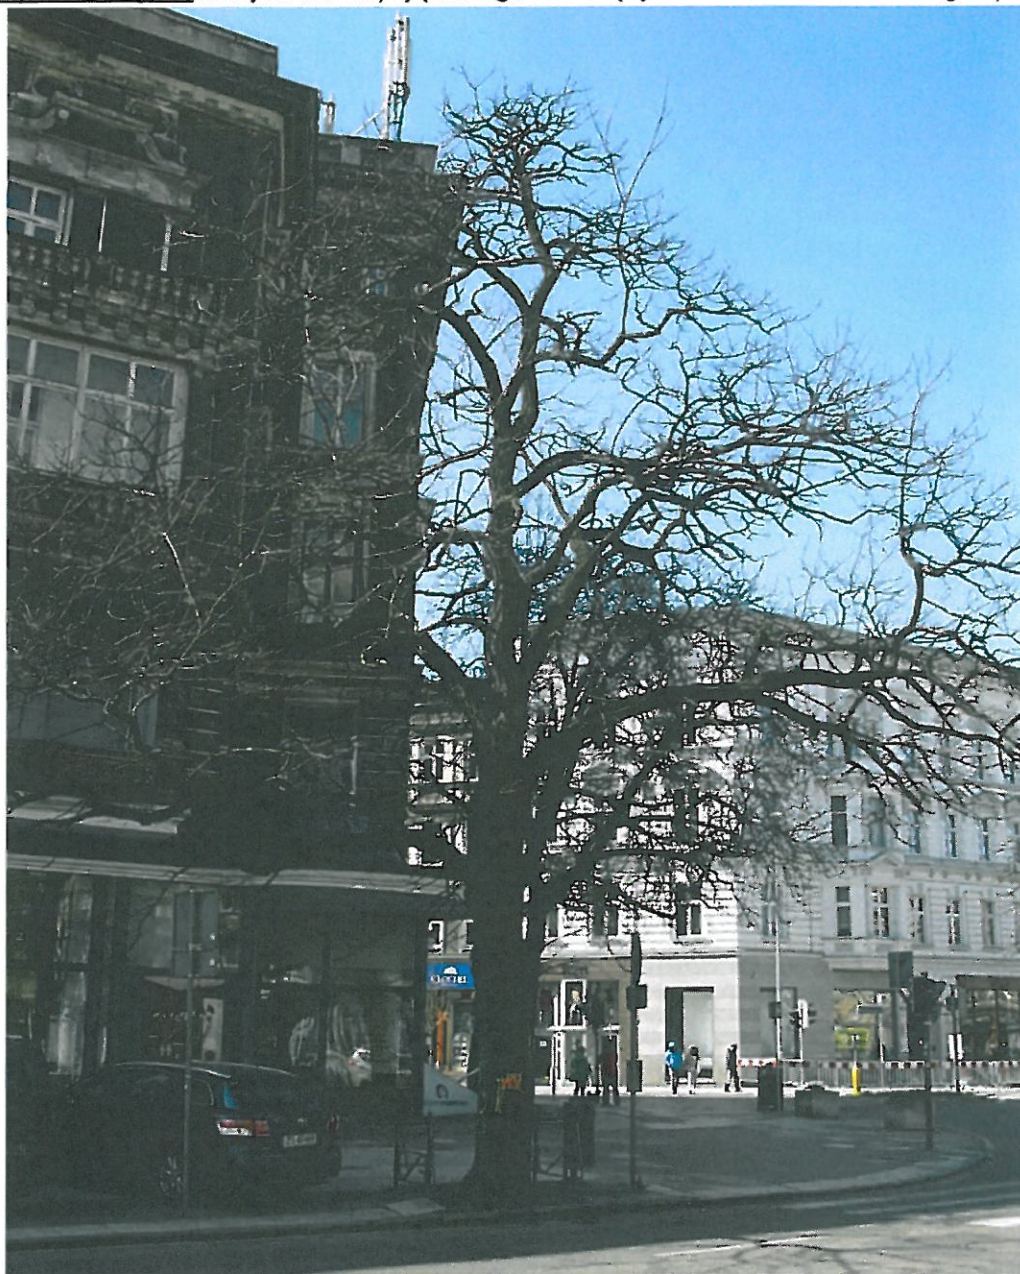
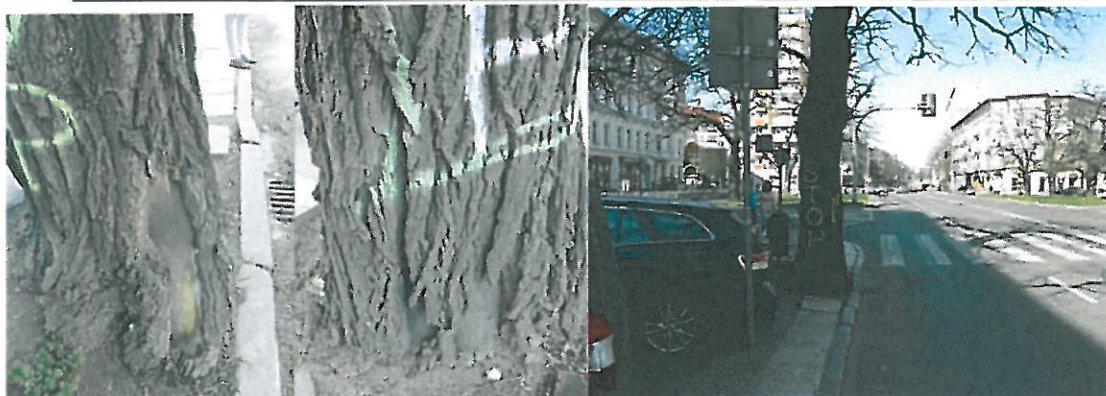
Drzewo nr 38- Robinia biała *Robinia pseudoacacia* - PLAC ZGODY

Obwód pnia: 197 cm

Szacowany wiek: 82 lat

Stan zdrowotny: posusz gałęziowo-konarowy 10%, zrośnięta nasada pnia, ubytek powierzchniowy u nasady pnia, w chwili obecnej drzewo w skrajni jezdni

Przyczyna usunięcia: kolizja z inwestycją tzn z geometrią zjazdu z ronda na Placu Zgody

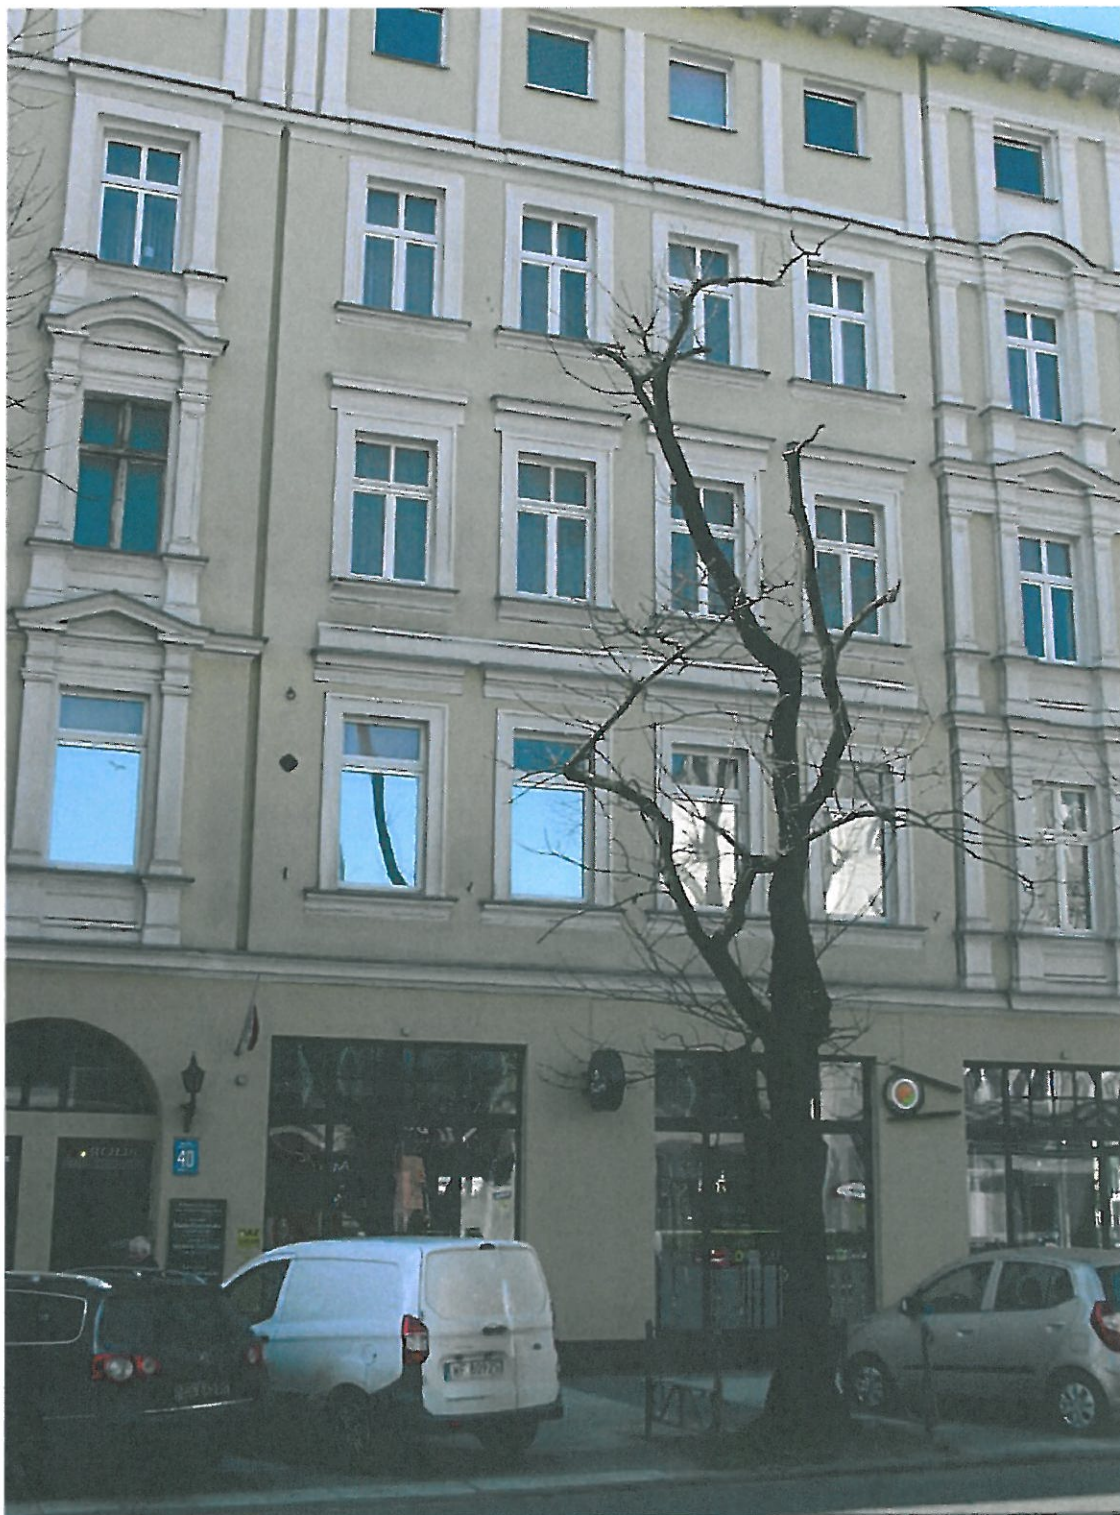
Drzewo nr 49- Robinia biała *Robinia pseudoacacia* - WOJSKA POLSKIEGO 40

Obwód pnia: 114 cm

Szacowany wiek: 47 lat

Stan zdrowotny: posusz gałęziowo-konarowy 80% - zamiera, ubytek powierzchniowy pnia

Przyczyna usunięcia: zły stan zdrowotny

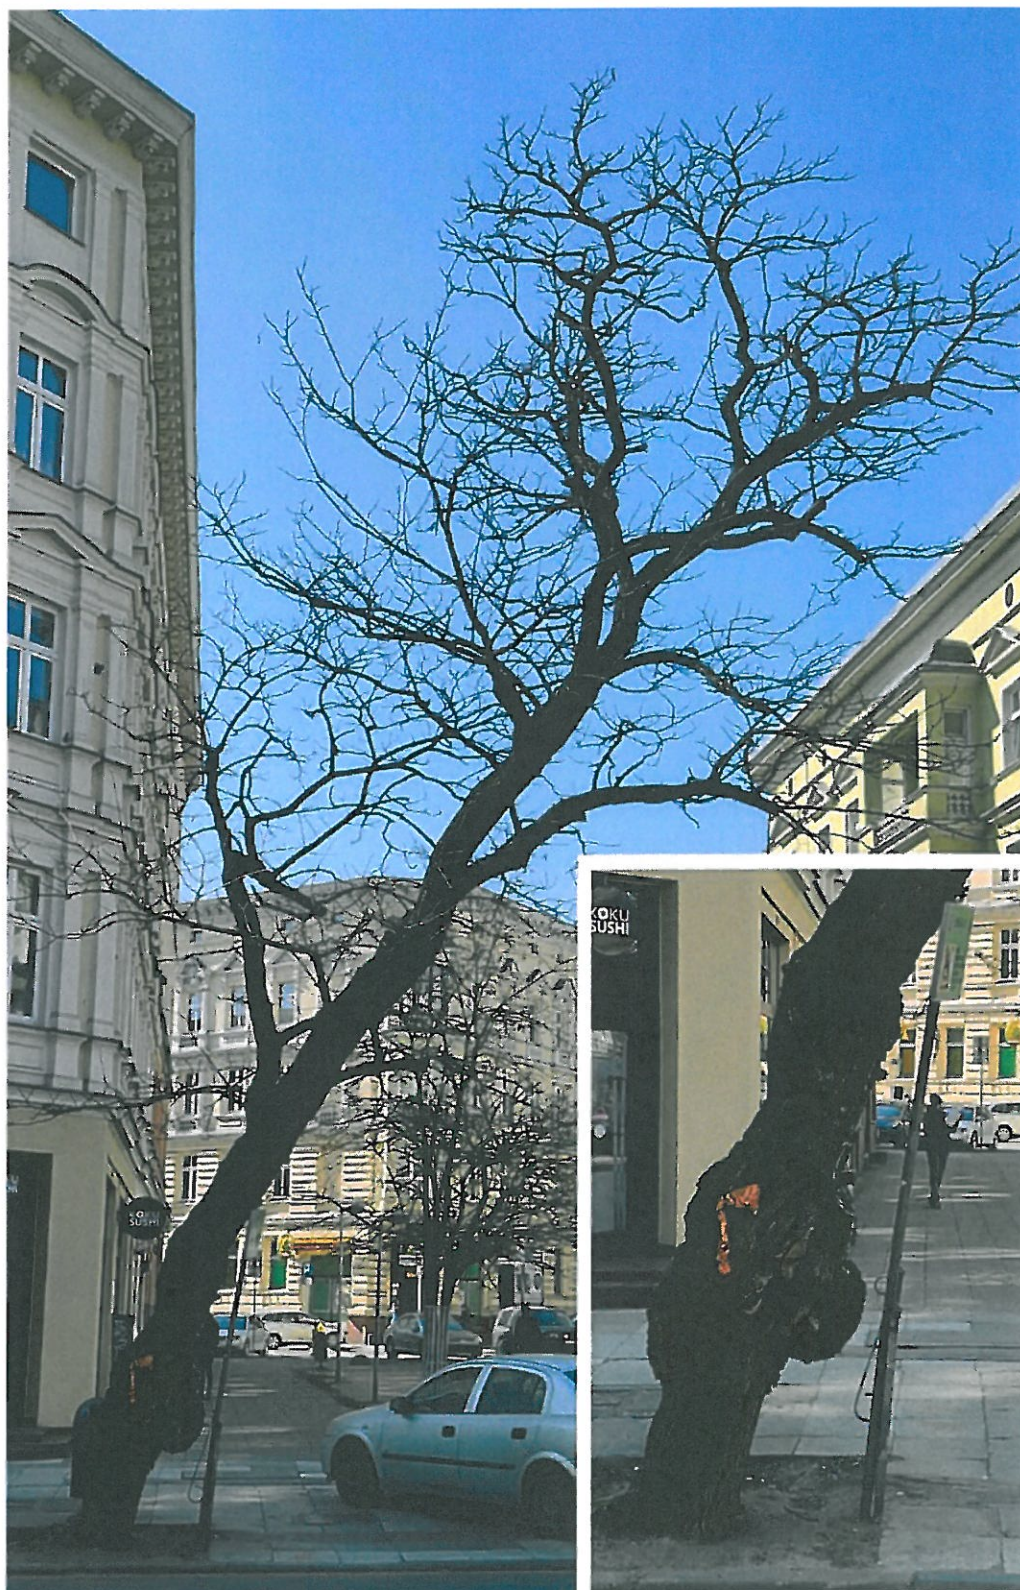
Drzewo nr 51- Robinia biała *Robinia pseudoacacia* – „ŚCIANA PŁACZU”

Obwód pnia: 165 cm

Szacowany wiek: 68 lat

Stan zdrowotny: posusz gałęziowo-konarowy 10%, mocno pochylone, wrosnięte w znak drogowy, słaba stabilność drzewa, **zagrożenie wywrotu- konieczne natychmiastowe działania !**

Przyczyna usunięcia: zły stan zdrowotny

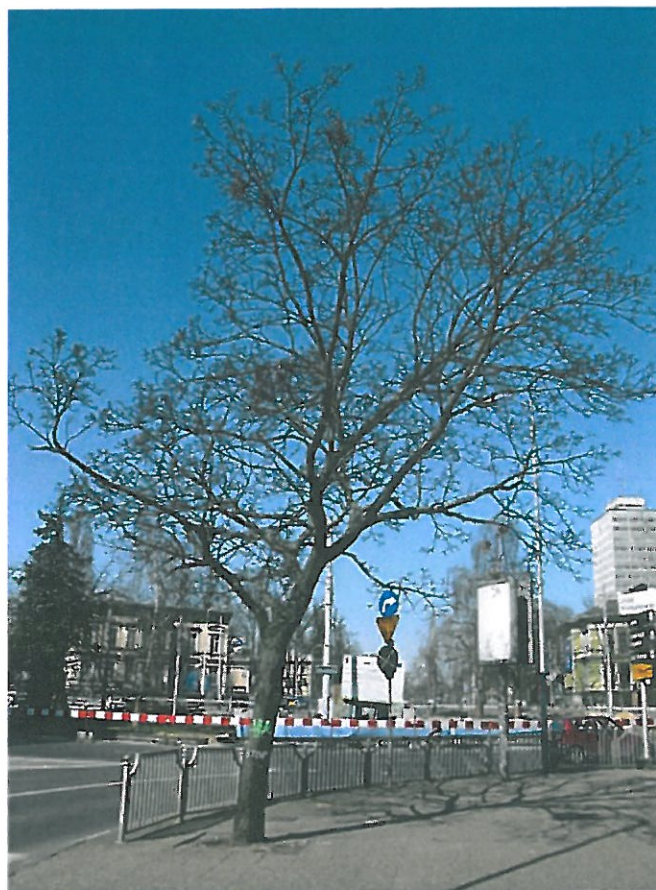
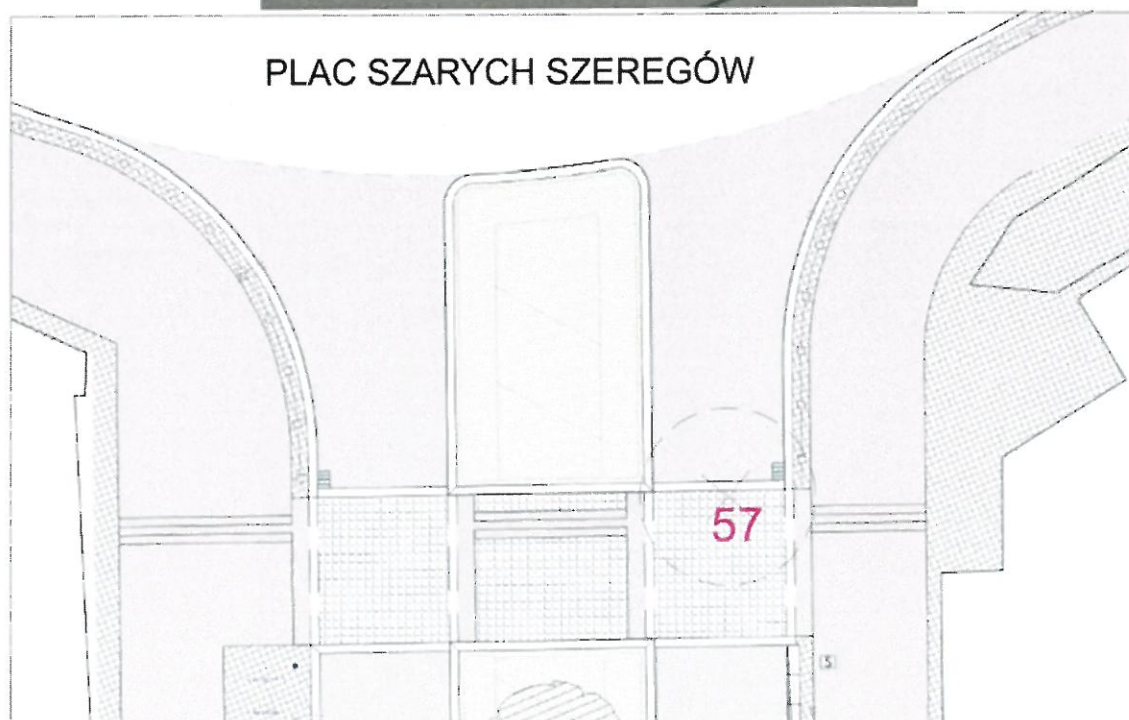
Drzewo nr 57- Klon pospolity *Acer platanoides* – PLAC SZARYCH SZEREGÓW

Obwód pnia: 99 cm

Szacowany wiek: 56 lat

Stan zdrowotny: posusz gałęziowo-konarowy 10%

Przyczyna usunięcia: kolizja z inwestycją tzn z geometrią zjazdu z Plac Szarych Szeregów

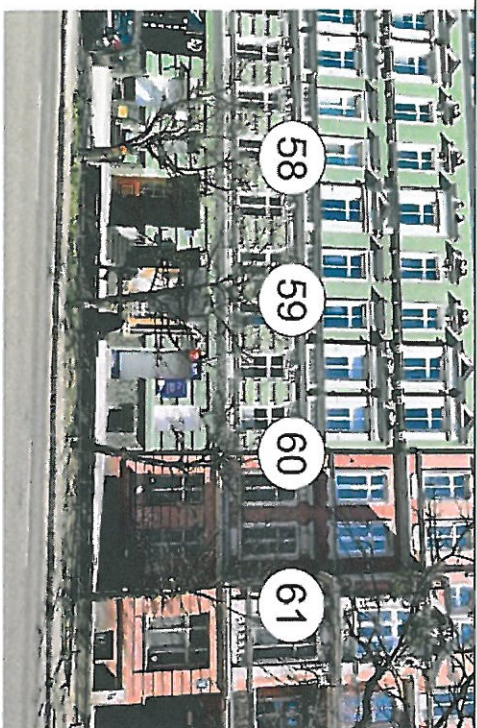
DRZEWA PRZY SKRZYŻOWANIU ULIC JAGIELLOŃSKIEJ I WOJSKA POLSKIEGO

Drzewo nr 58 - Jarząb szwedzki
Sorbus intermedia
 Obwód pnia: 53 cm, 35 cm
 Szacowany wiek: 28 lat
 Stan zdrowotny: zadowolający
 Przyczyna usunięcia:
 kolizja z inwestycją

Drzewo nr 59 - Jarząb szwedzki
Sorbus intermedia
 Obwód pnia: 65 cm
 Szacowany wiek: 35 lat
 Stan zdrowotny: zadowolający
 Przyczyna usunięcia:
 kolizja z inwestycją

Drzewo nr 60 - Jarząb szwedzki
Sorbus intermedia
 Obwód pnia: 46 cm
 Szacowany wiek: 24 lat
 Stan zdrowotny: ubytek
 wgłębn w pniu, wygięty pień
 Przyczyna usunięcia:
 kolizja z inwestycją

Drzewo nr 61 - Jarząb szwedzki
Sorbus intermedia
 Obwód pnia: 45 cm
 Szacowany wiek: 24 lat
 Stan zdrowotny: ubytek
 powierzchniowy pnia
 Przyczyna usunięcia: kolizja z
 inwestycją

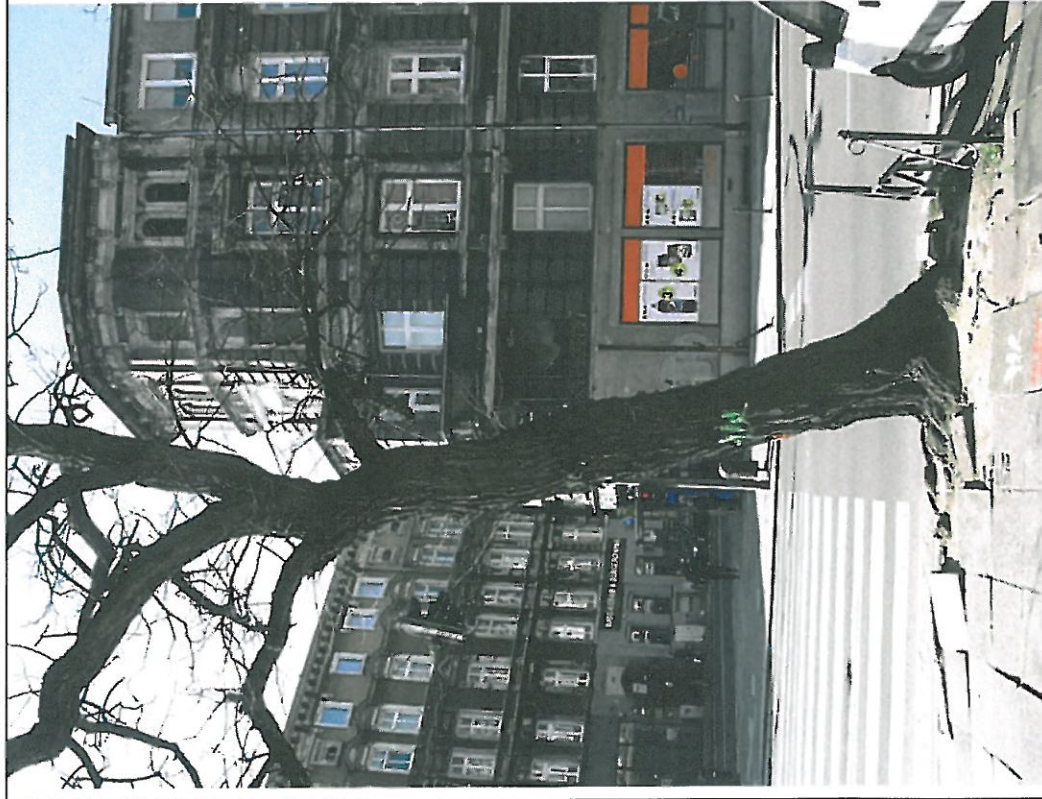
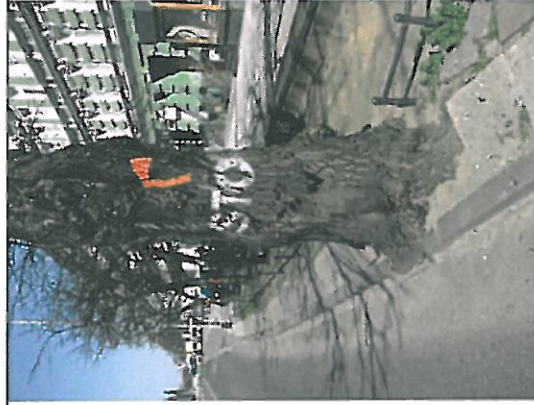
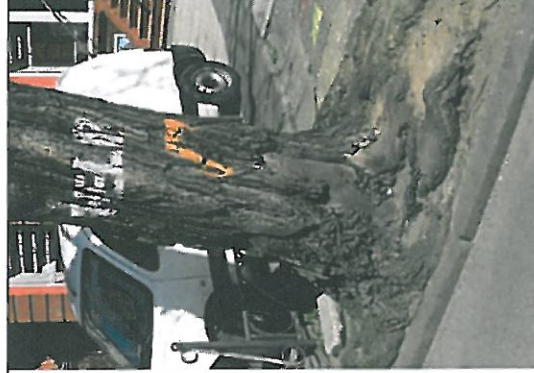
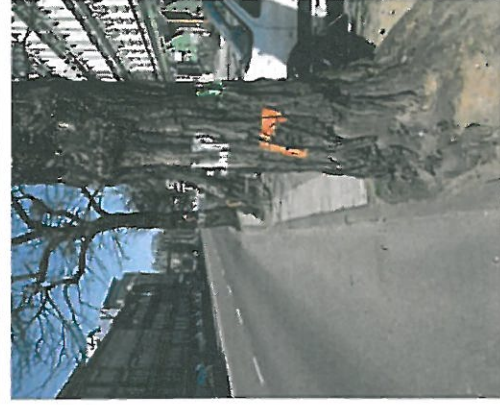
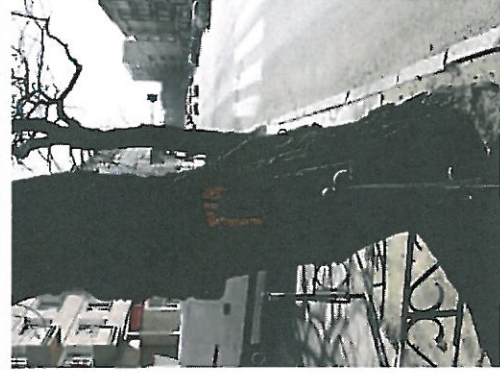
Drzewa nr 62, 63, 64

Drzewo nr 62- Robinia biała Robinia pseudoacacia
Obwód pnia: 198 cm
Szacowany wiek: 82 lat
Stan zdrowotny: posusz gałęziowo-konarowy 20%, zgrubiała nasada pnia, wrasta w krawężnik
Przyczyna usunięcia: kolizja z inwestycją

Drzewo nr 63- Robinia biała Robinia pseudoacacia
Obwód pnia: 218 cm
Szacowany wiek: 90 lat
Stan zdrowotny: posusz gałęziowo-konarowy 20%, lekko pochylone
Przyczyna usunięcia: kolizja z inwestycją

Drzewo nr 64- Robinia biała Robinia pseudoacacia
Obwód pnia: 175 cm
Szacowany wiek: 73 lat
Stan zdrowotny: posusz gałęziowo-konarowy 10%, odkryte korzenie, lekko pochylone, wrasta w krawężnik, gniazdo
Przyczyna usunięcia: kolizja z inwestycją

Pochylenie drzew, odkryte korzenie niszczące konstrukcję chodnika, drzewa w skrajni jezdni

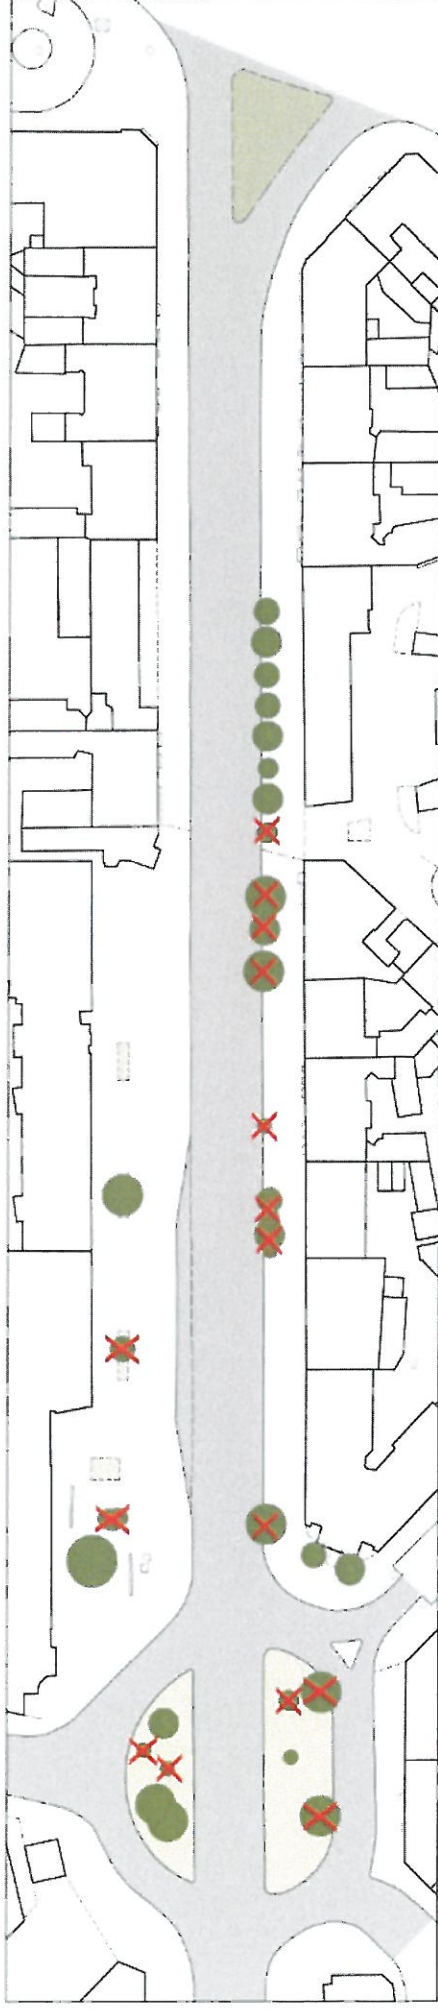
STAN ISTNIEJĄCY- tereny zieleni, drzewa istniejące przewidziane do zachowania i do usunięcia

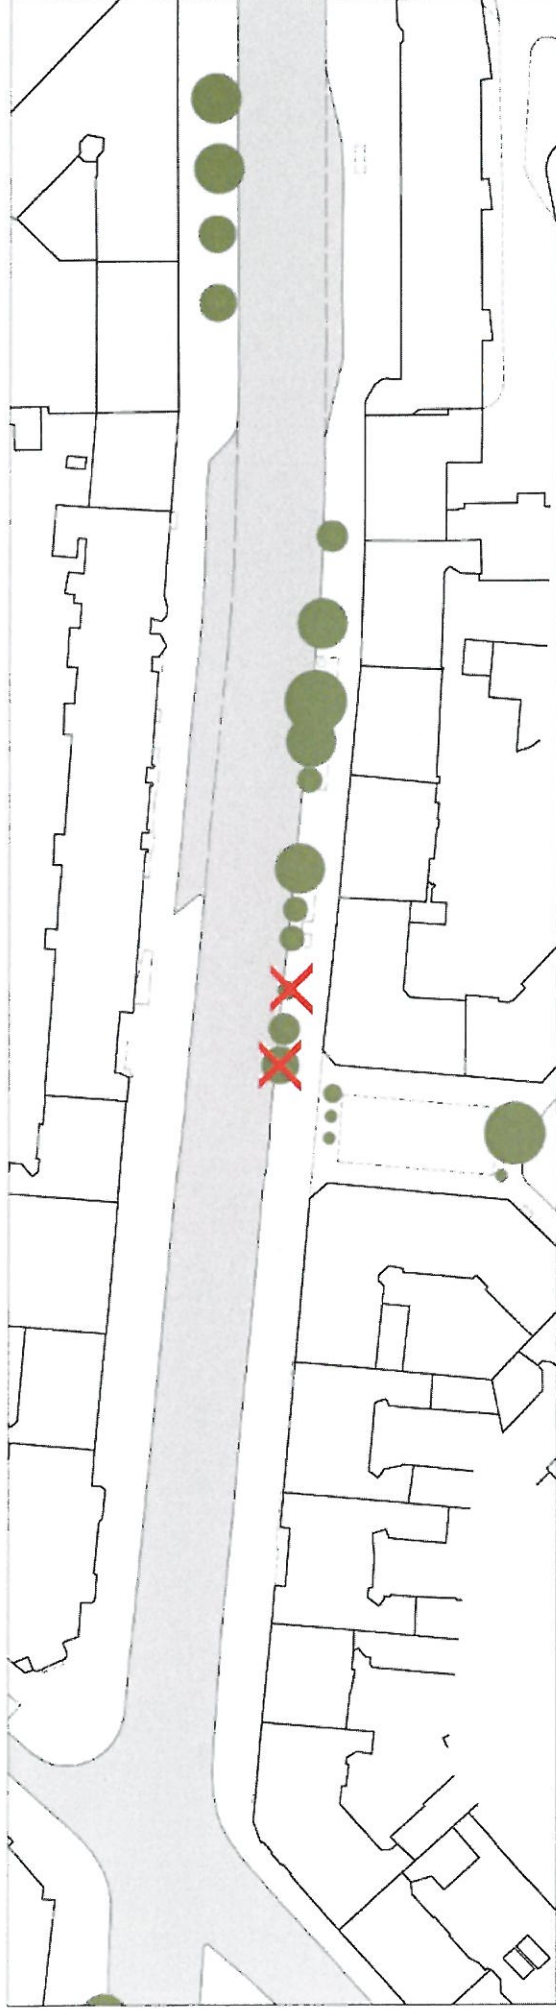
STAN ISTNIEJĄCY- tereny zieleni, drzewa istniejące przewidziane do zachowania i do usunięcia
