ARCHAID

ZAGOSPODAROWANIA PRZESTRZENI PUBLICZNYCH W OBSZARZE ALEI WOJSKA POLSKIEGO W SZCZECINIE - NA ODCINKU OD PLACU ZWYCIĘSTWA DO PLACU SZARYCH SZEREGÓW- OPIS DRZEW ISTNIEJĄCYCH I PROJEKTOWANYCH

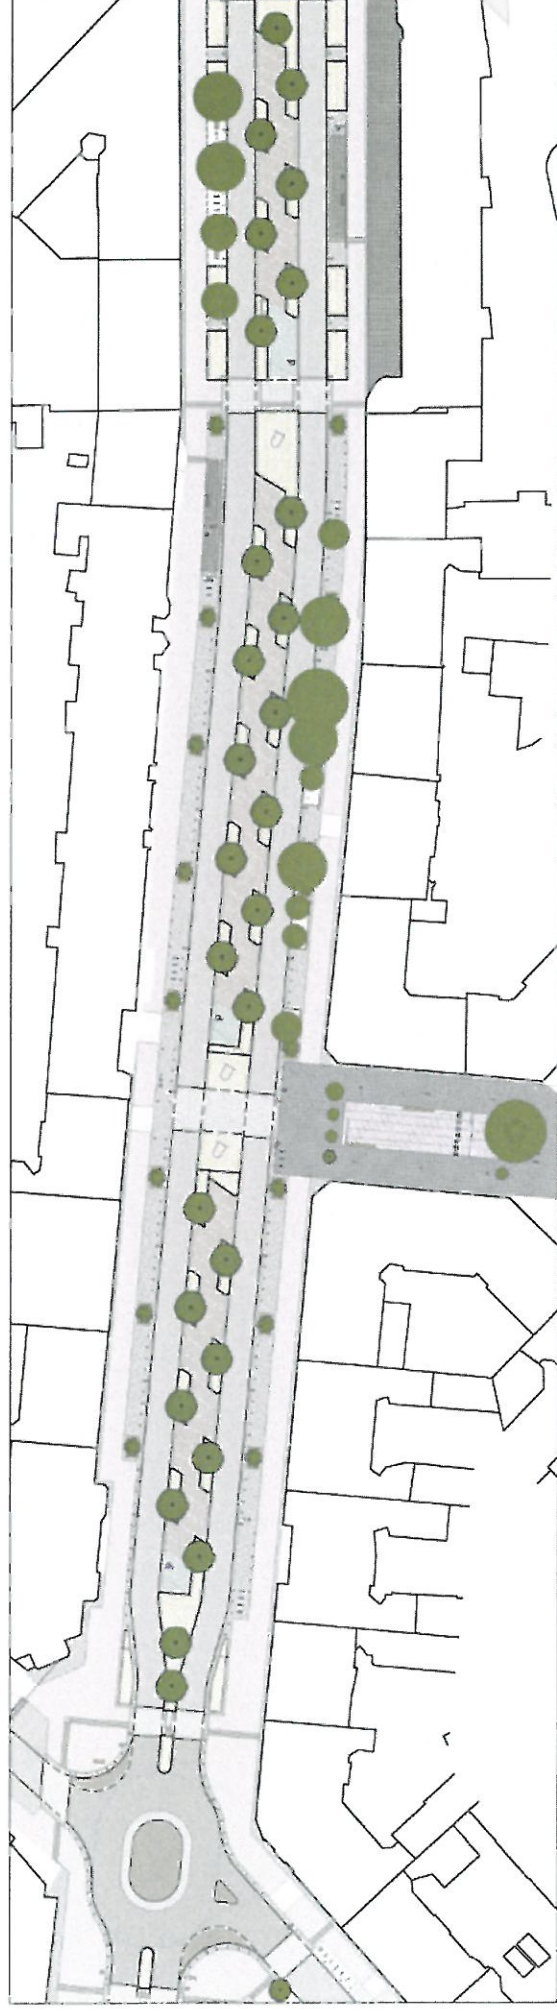
PROJEKT- projektowane tereny zieleni i nasadzenia, drzewa istniejące przewidziane do zachowania

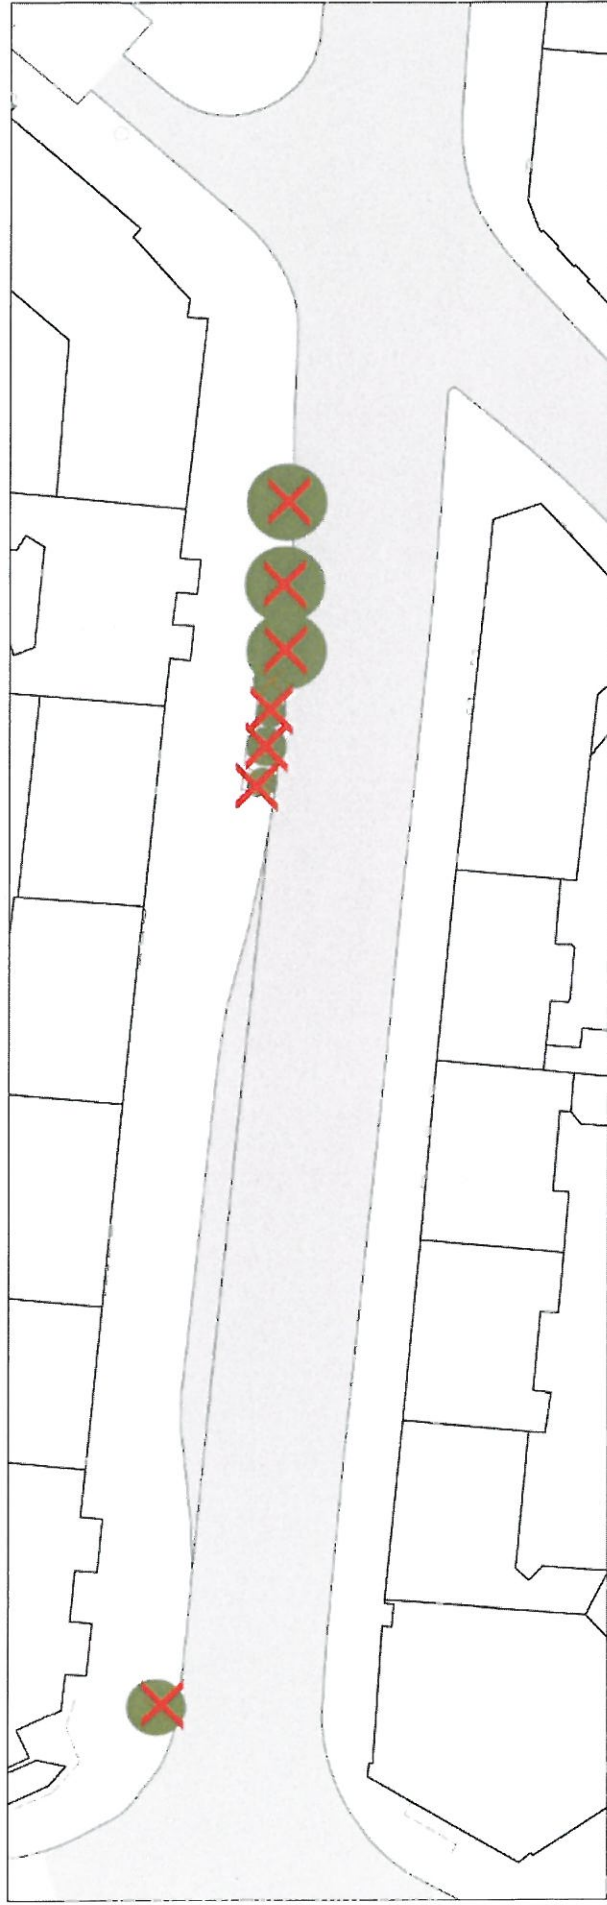
STAN ISTNIEJĄCY- tereny zieleni, drzewa istniejące przewidziane do zachowania i do usunięcia

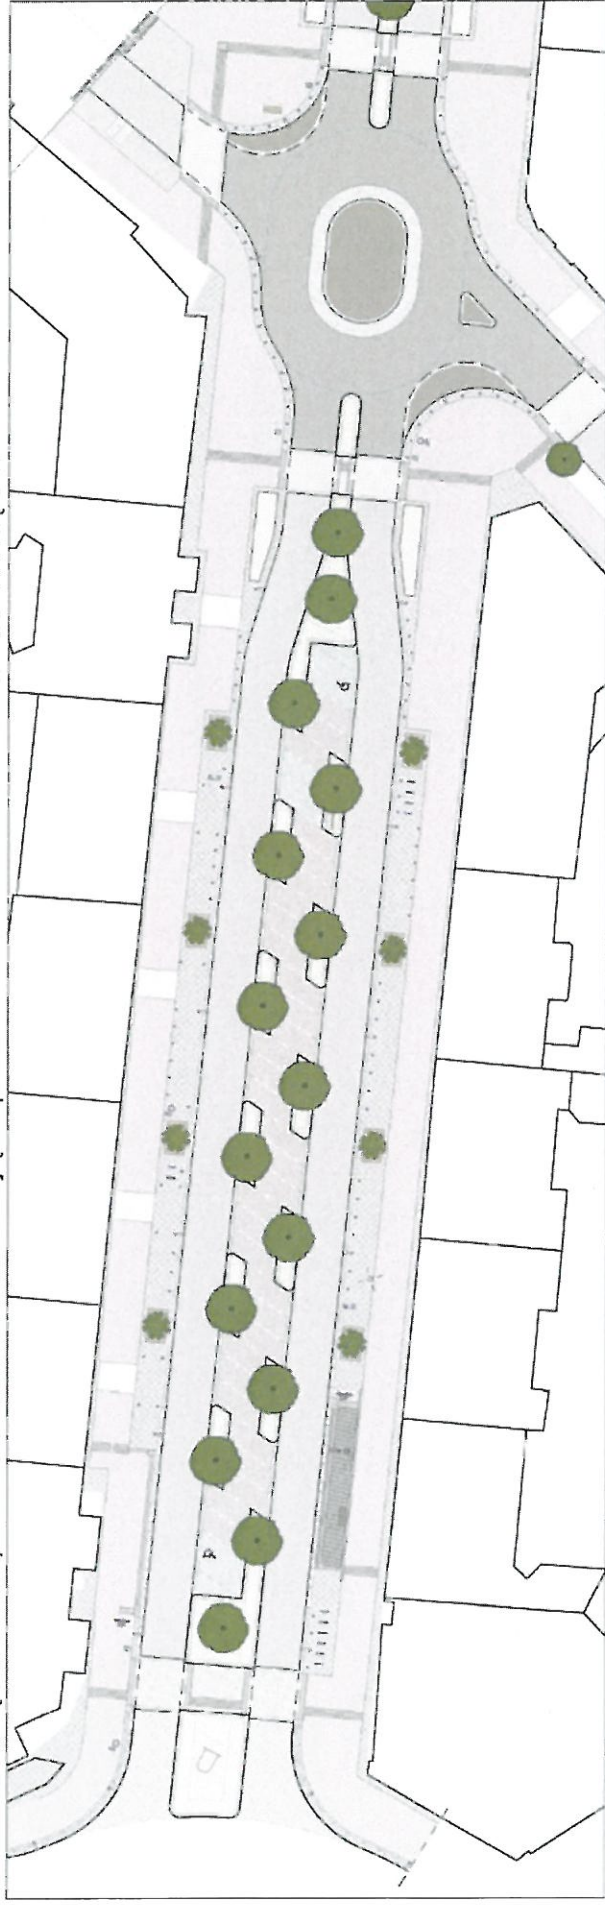
PROJEKT- projektowane tereny zieleni i nasadzenia, drzewa istniejące przewidziane do zachowania
